REFORMA DAS INSTALAÇÕES PREDIAIS DA EMEF JOÃO ANTÔNIO DA SILVA

REFORMA DAS INSTALAÇÕES PREDIAIS DA EMEF JOÃO ANTÔNIO DA SILVA, BAIRRO CATOLÉ EM HORIZONTE-CE

Relatório Fotográfico

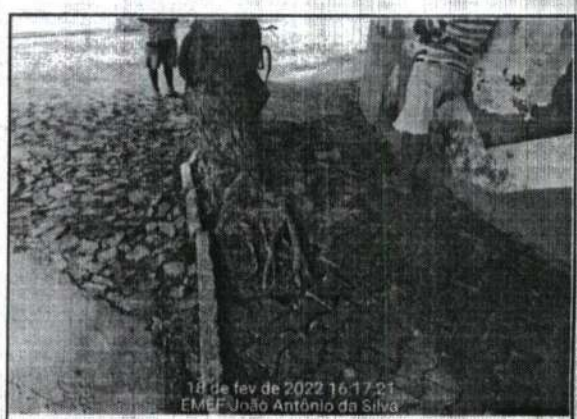
| 4 | |

| <b>FOTO Nº</b> | <b>ÁRVORES DANIFICANDO CALÇADAS</b> |

A remoção das árvores deve ser iniciada com o corte de galhos, seguido pelo corte do tronco e a completa remoção das raízes. Todo o serviço deve ser executado com os devidos EPIs e com o devido cuidado para evitar danos à rede elétrica, muros e a estrutura predial. Caso haja necessidade de intervenção na rede elétrica o fiscal deve ser informado para solicitar as devidas intervenções da Companhia de fornecimento de energia elétrica.

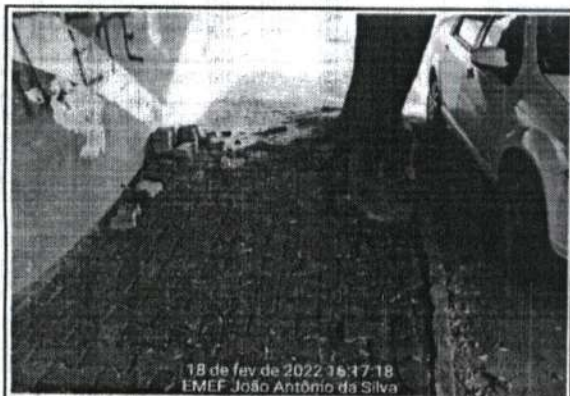
| 5 | |

| <b>FOTO Nº</b> | <b>ÁRVORES DANIFICANDO CALÇADAS</b> |

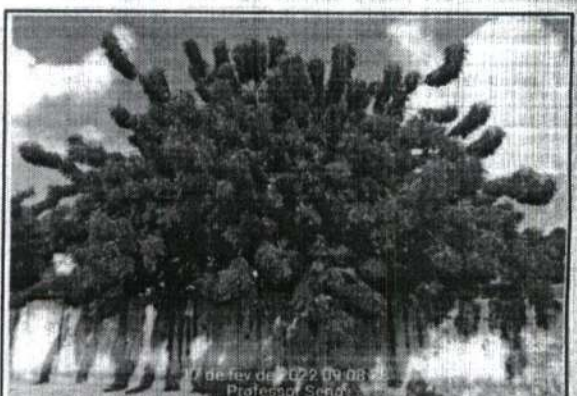
| 6 | |

| <b>FOTO Nº</b> | <b>ÁRVORES DANIFICANDO MUROS</b> |

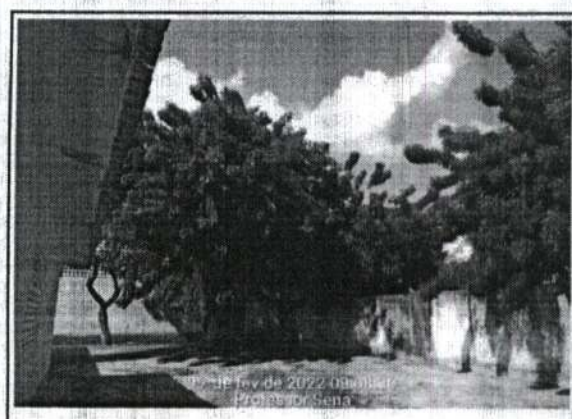
| 7 | |

| FOTO Nº | ÁRVORES DANIFICANDO CALÇADAS E MUROS |

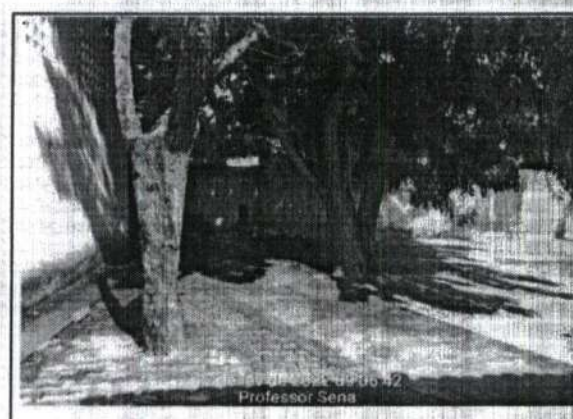
| 8 | |

| FOTO Nº | ÁRVORES DANIFICANDO CALÇADAS |

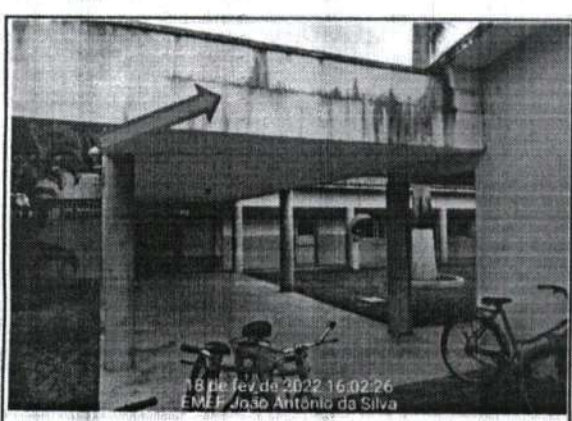
| 9 | |

| FOTO Nº | FISSURAS EM ALVENARIA |

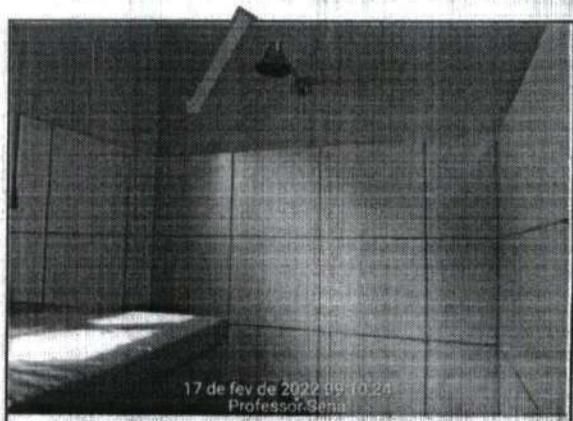
| 10 | |

| FOTO Nº | FISSURAS EM ALVENARIA |

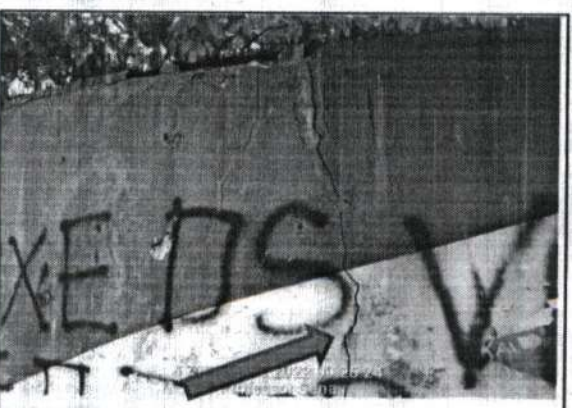
| 11 | |

| FOTO Nº | FISSURAS EM ALVENARIA |

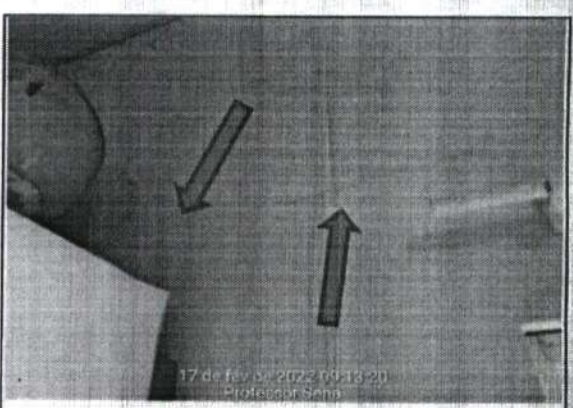
| 12 | |

| FOTO Nº | FISSURAS EM ALVENARIA |

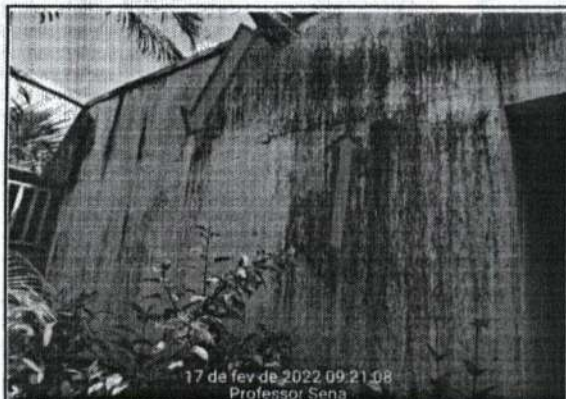
13

FISSURAS EM ALVENARIA

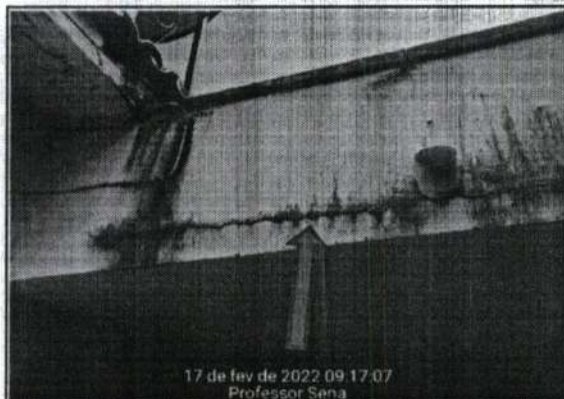
14

FISSURAS EM ALVENARIA

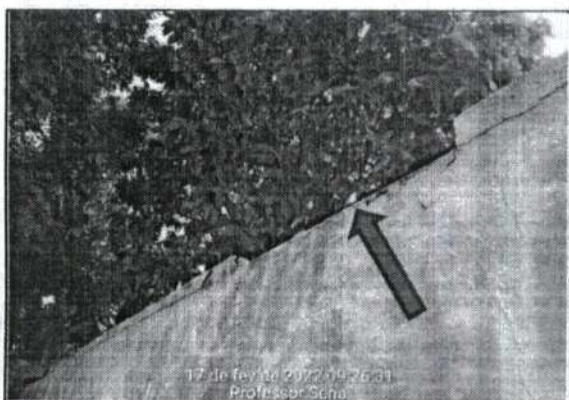
15

GARRAS DO MURO DANIFICADAS

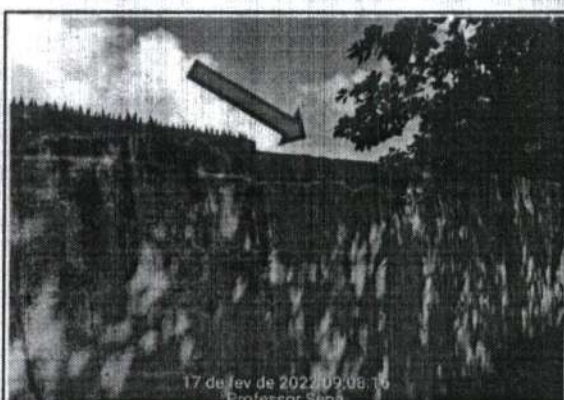
16

GARRAS DO MURO DANIFICADAS

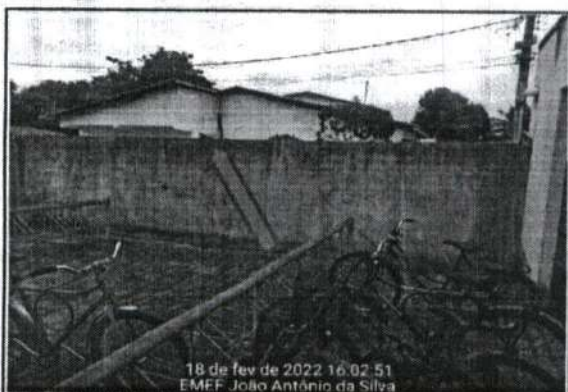
17

MURO COM NECESSIDADE DE GARRAS

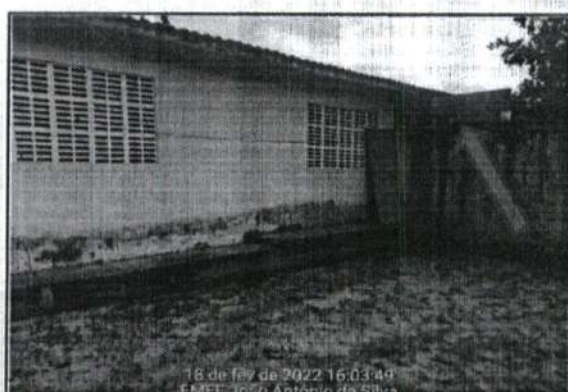
18

NECESSIDADE DE EXECUÇÃO DE REBOCO

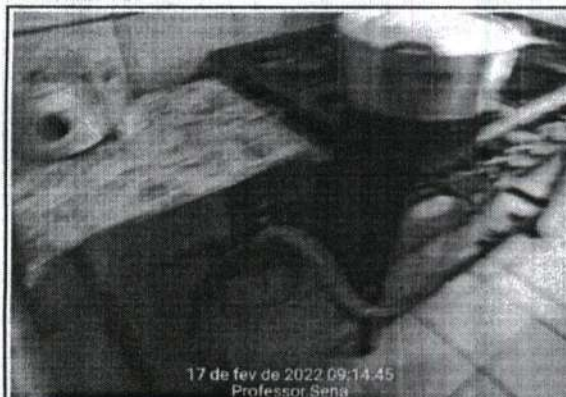
**19**

**FOTO Nº**      **NECESSIDADE DE CADA DE GÁS EXTERNA**

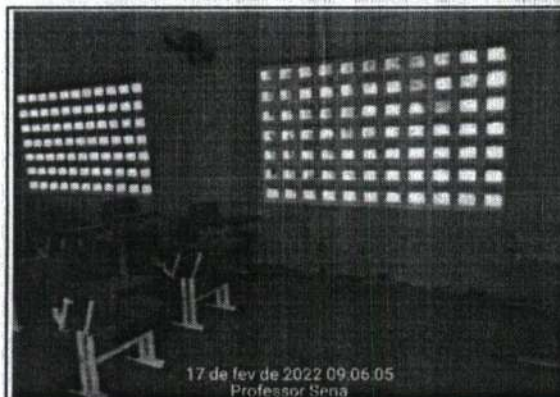
**20**

**FOTO Nº**      **NECESSIDADE DE REVESTIMENTO CERÂMICO DE PAREDE SALAS DE AULA E SALAS ADMINISTRATIVAS**

Aplicar e estender a argamassa de assentamento, sobre a base totalmente limpa, seca e curada, com o lado liso da desempenadeira formando uma camada uniforme de 3 mm a 4 mm sobre área tal que facilite a colocação das placas cerâmicas e que seja possível respeitar o tempo de abertura, de acordo com as condições atmosféricas e o tipo de argamassa utilizada. Assentar cada peça cerâmica, comprimindo manualmente ou aplicando pequenos impactos com martelo de borracha. A espessura de juntas especificada para o tipo de cerâmica deverá ser observada podendo ser obtida empregando-se espaçadores previamente gabaritados. - Após no mínimo 72 horas da aplicação das placas, aplicar a argamassa para rejuntamento com auxílio de uma desempenadeira de EVA ou borracha em movimentos contínuos de vai e vem. - Limpar a área com pano umedecido.

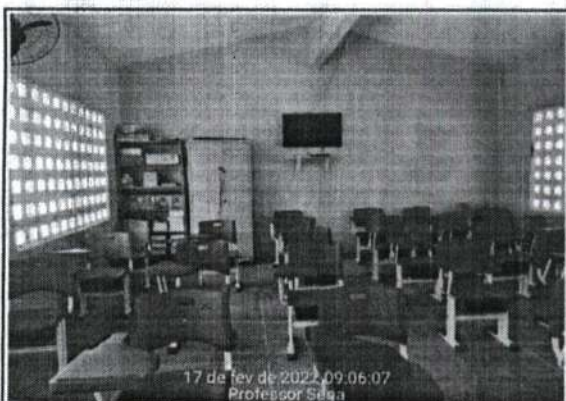
**21**

**FOTO Nº**      **NECESSIDADE DE REVESTIMENTO CERÂMICO DE PAREDE SALAS DE AULA E SALAS ADMINISTRATIVAS**

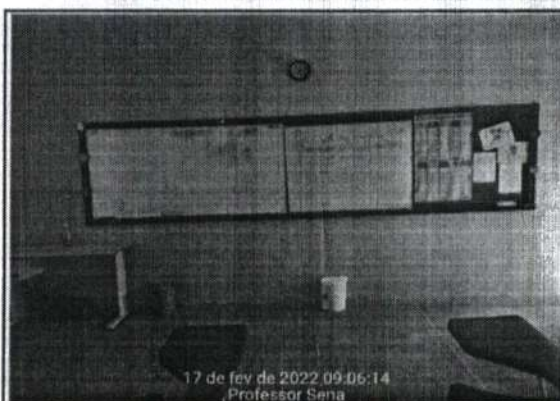
**22**

**FOTO Nº**      **NECESSIDADE DE REVESTIMENTO CERÂMICO DE PAREDE SALAS DE AULA E SALAS ADMINISTRATIVAS**

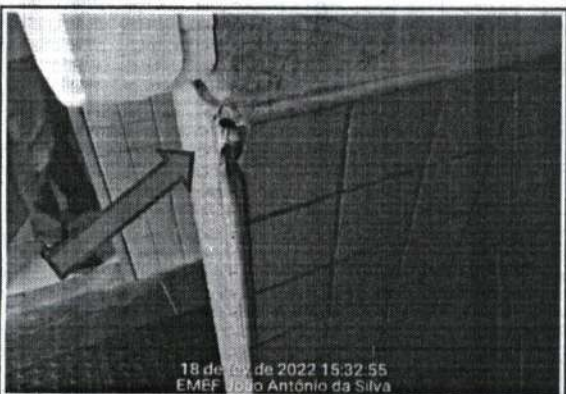
**23**

**FOTO Nº**      **SUBSTITUIÇÃO DE CANTONEIRAS EXISTENTES**

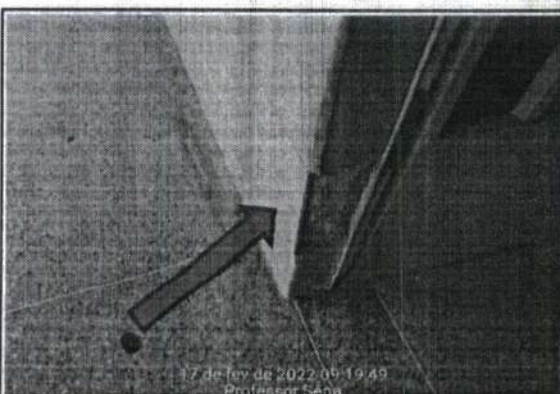
**24**

**FOTO Nº**      **SUBSTITUIÇÃO DE CANTONEIRAS EXISTENTES**

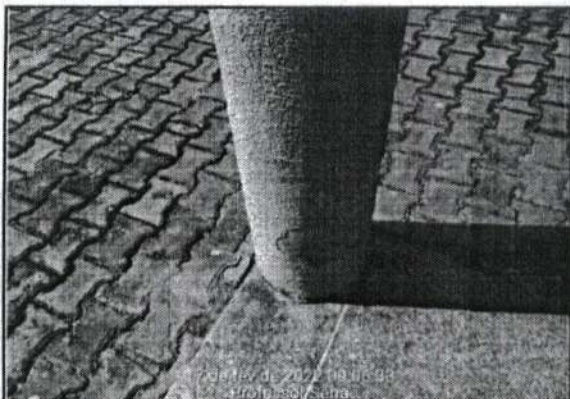
FOTO Nº  
25

RECUPERAÇÃO ESTRUTURAL EM PILARES  
CIRCULARES

A recuperação estrutural dos pilares deve ser executada de forma alternada e só deve-se iniciar a demolição de pilares adjacentes quando for alcançado tempo de cura dos pilares executados.

Dando continuidade, será iniciada a retirada do concreto degradado e envolvente das barras de aço corroidas. Para os pontos onde se detectem armaduras corroidas a recuperação deve seguir os seguintes passos:

- a) Retirada do concreto desagregado e envolvente as barras até o limite de ocorrência de fissuras visíveis;
- b) Limpeza das armaduras, por meio de escarificação e desencrustamento da estrutura de concreto armado (uso de escova de aço);
- c) Aplicação composto epóxico a base de Zinco (Zn) para atuar como agente passivador/inibidor de corrosão ;
- d) Avaliar se as perdas de seção recomendam ou não acréscimo e/ou substituição de armadura;

- d) Aplicação de cola estrutural a base de epoxi para ponte de adesão entre o concreto velho e o novo, quando o volume do concreto assim exigir;
  - e) Recomposição do concreto por grauteamento ou aplicação de massa polimérica e;
  - f) Acabamento das superfícies, conferindo perfeita regularidade com o entorno da peça recuperada.
- O "Groute" e a argamassa polimérica poderão ser substituídos por micro concretos e argamassas elaboradas na obra com adição de micro sílica, desde que acompanhado por especialista e com grande rigor na elaboração dos traços, das misturas e manipulação.

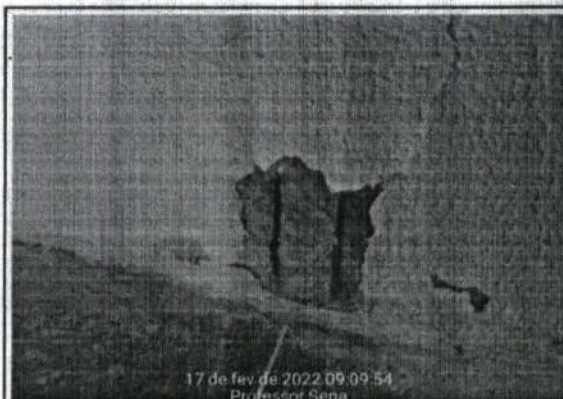
FOTO Nº  
26

RECUPERAÇÃO ESTRUTURAL EM PILARES

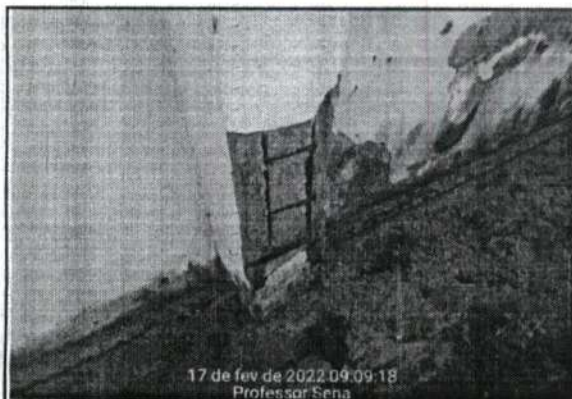
FOTO Nº  
27

RECUPERAÇÃO ESTRUTURAL EM PILARES

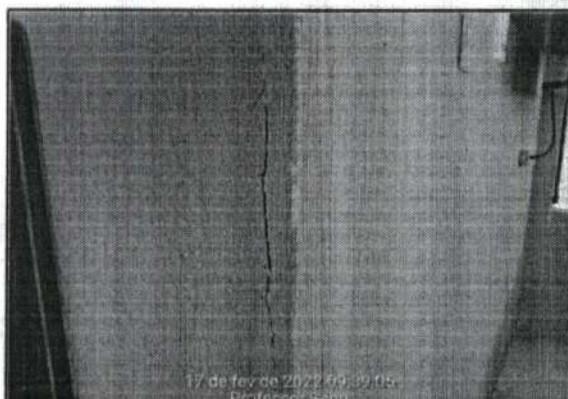
FOTO Nº  
28

RECUPERAÇÃO ESTRUTURAL EM PILARES

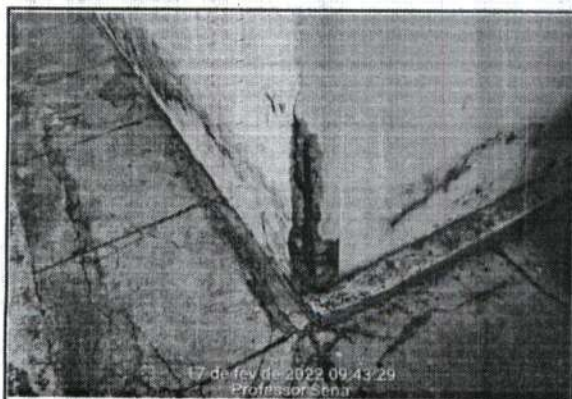
FOTO Nº  
29

RECUPERAÇÃO ESTRUTURAL EM PILARES  
DEPOSITO 4

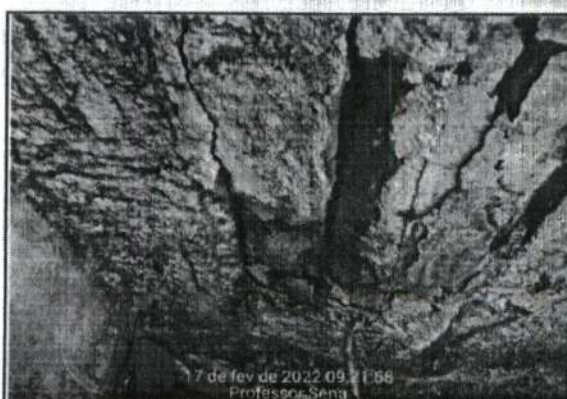
FOTO Nº  
30

RECUPERAÇÃO ESTRUTURAL EM PILARES DO  
MURO

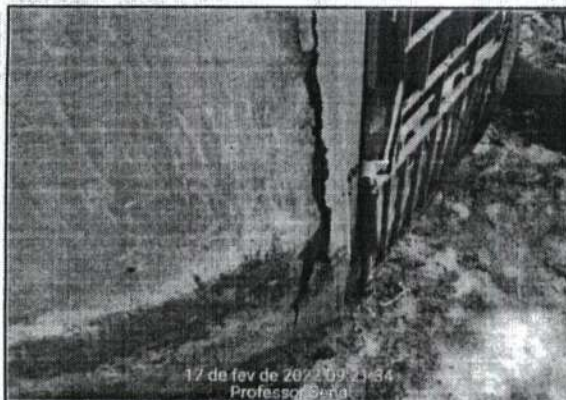
**FOTO Nº**  
**31**      **RECUPERAÇÃO ESTRUTURAL RESERVATÓRIO**

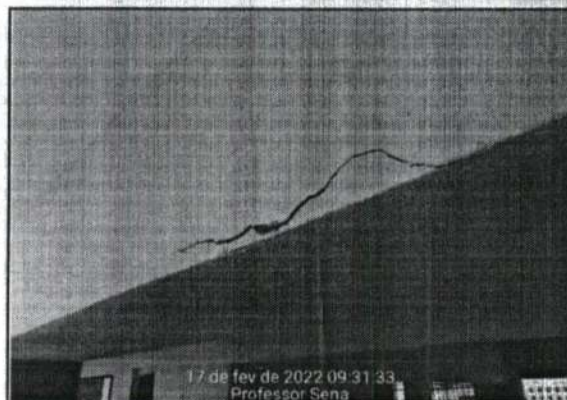
**FOTO Nº**  
**32**      **RECUPERAÇÃO ESTRUTURAL CALHA**

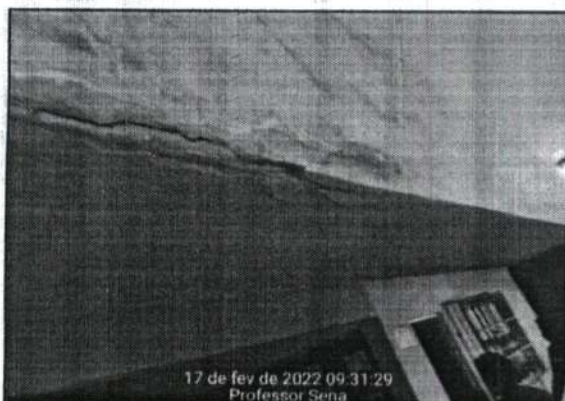
**FOTO Nº**  
**33**      **RECUPERAÇÃO ESTRUTURAL CALHA**

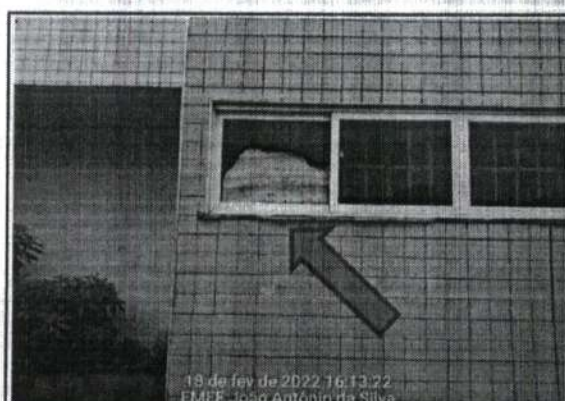
**FOTO Nº**  
**34**      **SUBSTITUIÇÃO DE PEITORIL DA GUARITA**

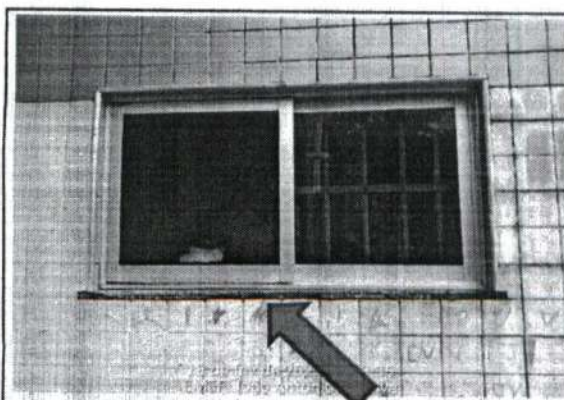
**FOTO Nº**  
**35**      **SUBSTITUIÇÃO DE PEITORIL DA GUARITA**

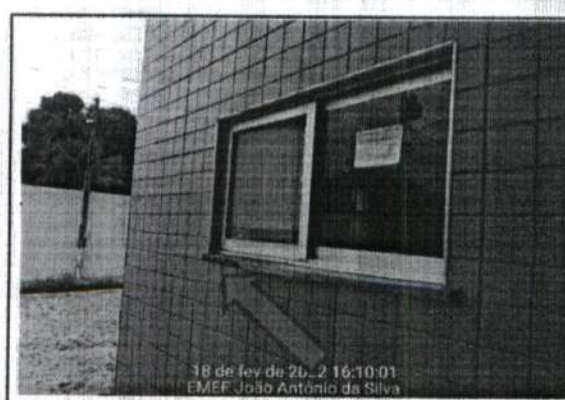
**FOTO Nº**  
**36**      **SUBSTITUIÇÃO DE PEITORIL DA GUARITA**

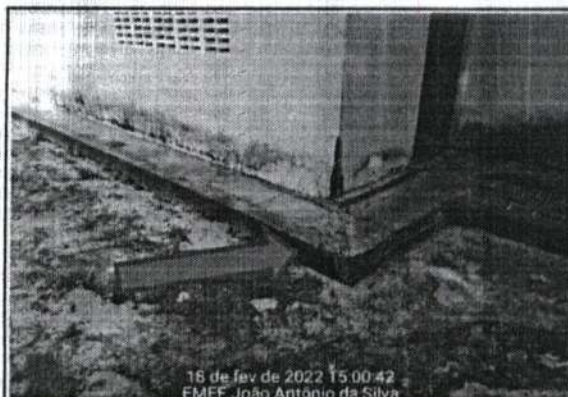
| 37 | |

| FOTO Nº | RECUPERAÇÃO DE CALÇADAS DE PERÍMETRO |

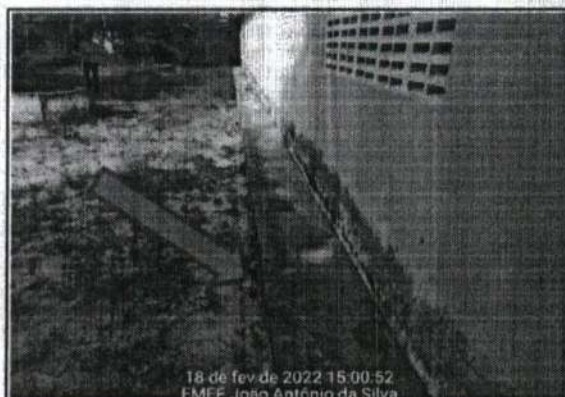
| 38 | |

| FOTO Nº | RECUPERAÇÃO DE CALÇADAS DE PERÍMETRO |

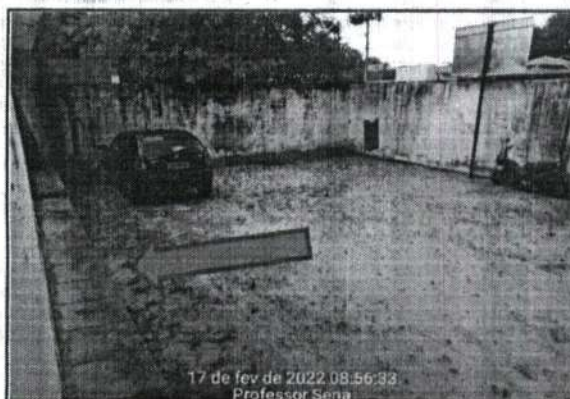
| 39 | |

| FOTO Nº | RECUPERAÇÃO DE CALÇADAS DE PERÍMETRO |

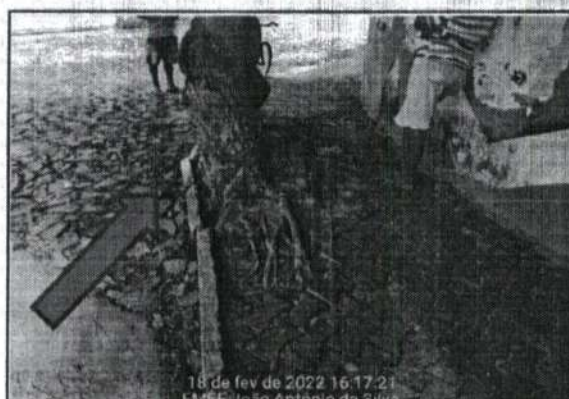
| 40 | |

| FOTO Nº | RECOMPOSIÇÃO DE MEIO FIO APÓS RETIRADA DAS ÁRVORES |

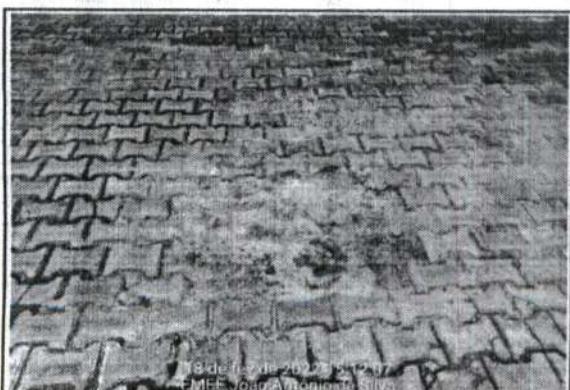
| 41 | |

| FOTO Nº | RECOMPOSIÇÃO DE PISO INTERTRAVADO |

A recuperação de pavimentação piso intertravado de concreto consiste na remoção e no assentamento das peças de concreto sobre um colchão de areia dos trechos danificados, com

posterior compactação. Essa pavimentação é executada sobre a sub-base ou o subleito devidamente compactado e regularizado.

Após a remoção do pavimento, execução e aprovação dos serviços de preparo de base, ou sub-base e base, inicia-se a execução do pavimento intertravado com a camada de assentamento, que é feita pelas seguintes atividades em sequência:

- Lançamento e espalhamento da areia na área do pavimento;
- Execução das mestras paralelamente à contenção principal nivelando-as na espessura da camada conforme especificação de projeto;
- Nivelamento do material da camada de assentamento com régua metálica;

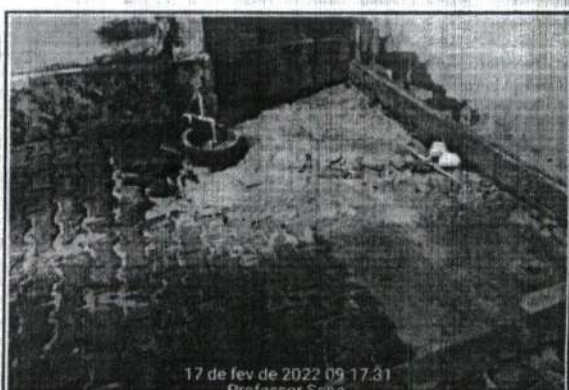
| 42 | |

| FOTO Nº | RECOMPOSIÇÃO DE PISO INTERTRAVADO |

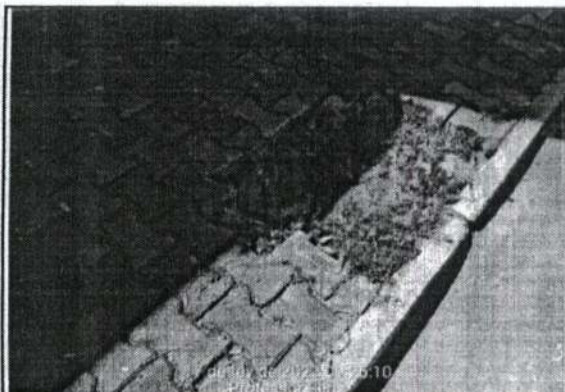
| 43 | |

| FOTO Nº | RECOMPOSIÇÃO DE PISO INTERTRAVADO |

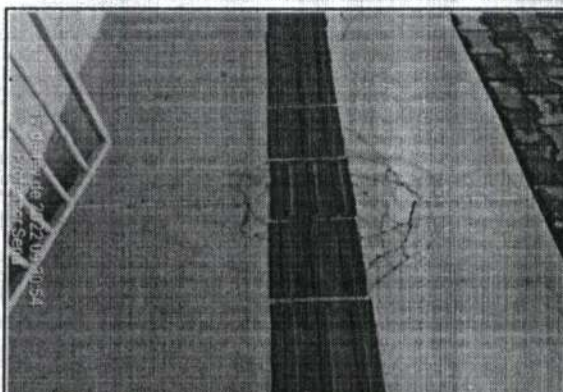
| 44 | |

| FOTO Nº | RECUPERAÇÃO DE PISO INDUSTRIAL |

Execução de piso industrial alta resistência espessura 12mm, incluso juntas de dilatação plásticas e polimento mecanizado.

Nesta categoria de pisos estão aqueles considerados como pisos industriais de alta resistência, monolíticos, formando quadros de 1,00x1,00m, com juntas de PVC de 27x3mm, fundidos sobre base nivelada, desempenada, curada e endurecida, com 12mm de espessura. A argamassa de alta resistência utilizada será do grupo A com agregados rochosos, conforme grupamento estabelecido pela NBR 11801:1992. É necessária a intermediação de uma camada de regularização entre a laje e o revestimento final com a função de diminuir as tensões originadas pelos diferentes traços do concreto da laje e do revestimento de alta resistência, bem como, proporcionar o nivelamento do piso. Após a preparação da laje, através de fresamento, aplica-se primeiro um chapisco de aderência composto de cimento/areia média, no traço 1:1, amolentado com adesivo acrílico numa consistência fluida. Sequencialmente, antes do início de pega do chapisco, lançar a argamassa de regularização composta de cimento/areia grossa, no traço 1:3 e 18 litros de água por saco de cimento de 50kg. A espessura da camada de regularização deve ser o dobro da espessura da camada de alta resistência ou ambas devem perfazer o mínimo de 3cm. Espessuras com 4 cm e acima, utilizar a composição de cimento/areia grossa/pedrisco, no traço 1:1, 5:1,5 e 18 a 20 litros de água por saco de cimento de 50kg. A argamassa de alta resistência é lançada após no máximo 6 horas sobre o contrapiso; espalhada, nivelada e adensada com régua vibradora tangencial para sequencialmente dar-se o início aos processos de acabamento. Os pisos serão encerados, terão acabamento polido com politriz especial.

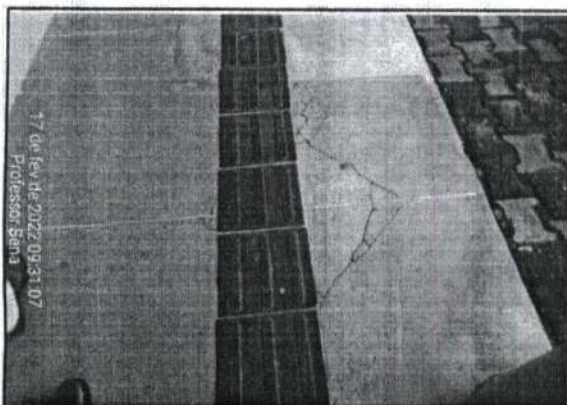
| 45 | |

| FOTO Nº | RECUPERAÇÃO DE PISO INDUSTRIAL |

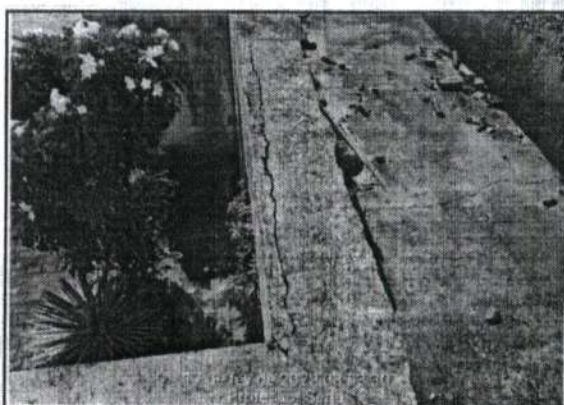
| 46 | |

| FOTO Nº | CHAPINS DANIFICADOS |

As peças de concreto deverão ter as dimensões especificadas no projeto. Deverão ser planas, sem trincas ou deformações e textura uniforme. A argamassa deverá apresentar resistência e trabalhabilidade adequadas. O traço deverá ser determinado em função das características dos materiais constituintes, sendo assentadas com argamassa de areia e cimento no traço 1:3. Uso de mão-de-obra habilitada. Uso obrigatório de Equipamento de Proteção Individual (EPI).

O chapim será assentado, devendo-se exceder a largura em 2 cm de cada lado na parede e estar nivelada e alinhada, tendo como referência o alinhamento das paredes. As peças serão assentadas com argamassa de areia e cimento no traço 1:3, nivelada, com espessura inferior a 2,5 cm sobre a qual o chapim deverá ficar completamente assentado.

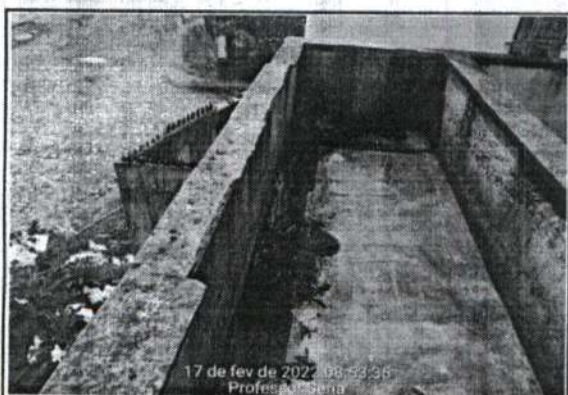
| 47 | |

| FOTO Nº | CHAPINS DANIFICADOS |

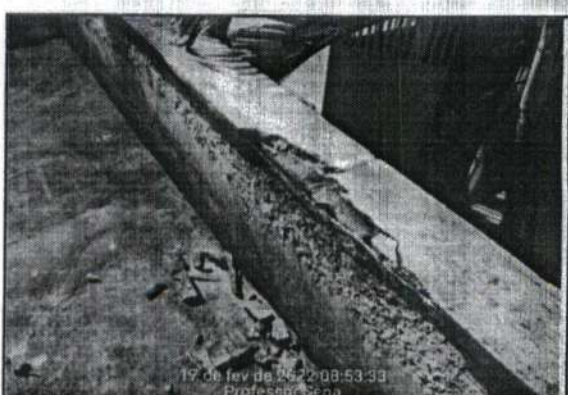
| 48 | |

| FOTO Nº | CHAPINS DANIFICADOS |

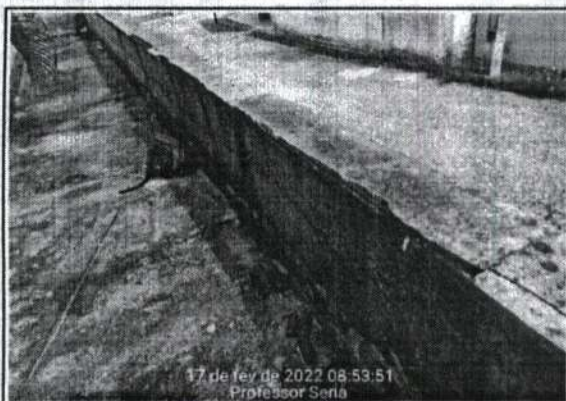
49

CHAPINS DANIFICADOS

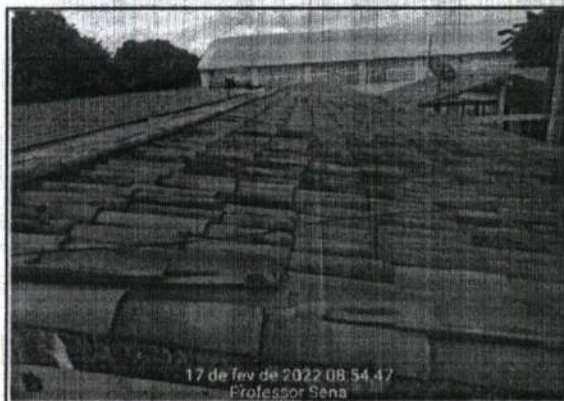
50

REINSTALAÇÃO DE TELHADO CERÂMICO

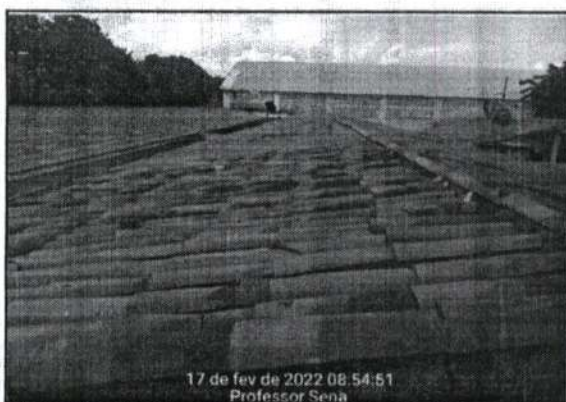
51

REINSTALAÇÃO DE TELHADO CERÂMICO

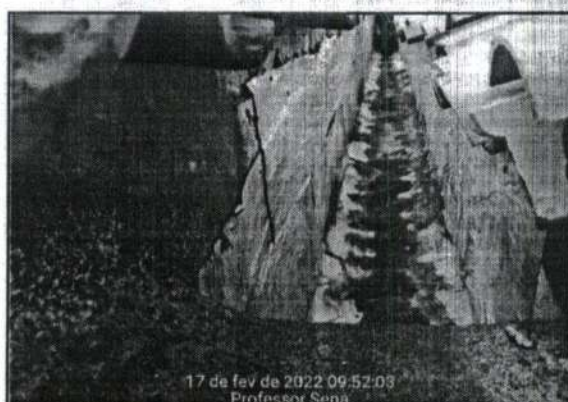
52

PROBLEMA EM MANTAS - VAZAMENTOS

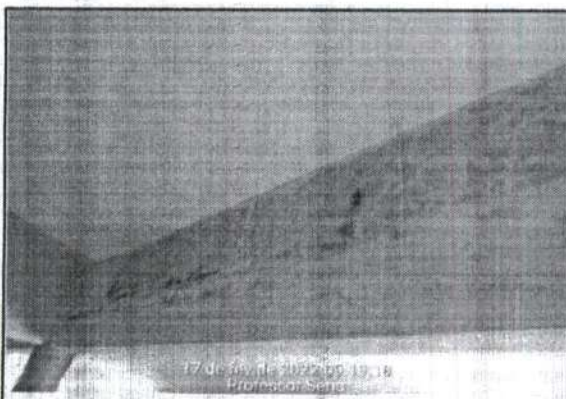
53

INFILTRAÇÕES NA CALHA

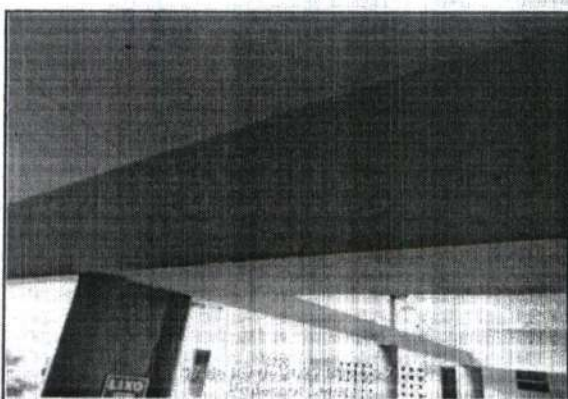
54

INFILTRAÇÕES NA CALHA

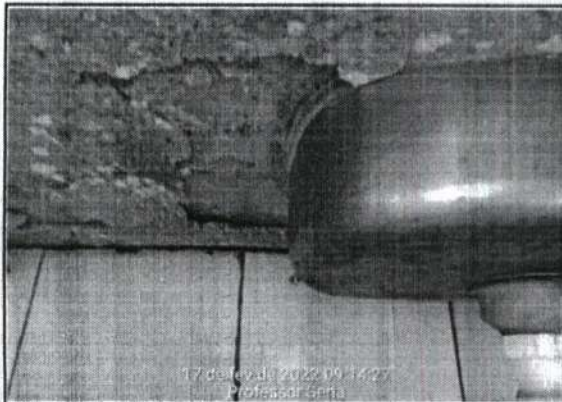
FOTO Nº 55  
BANCADA COZINHA

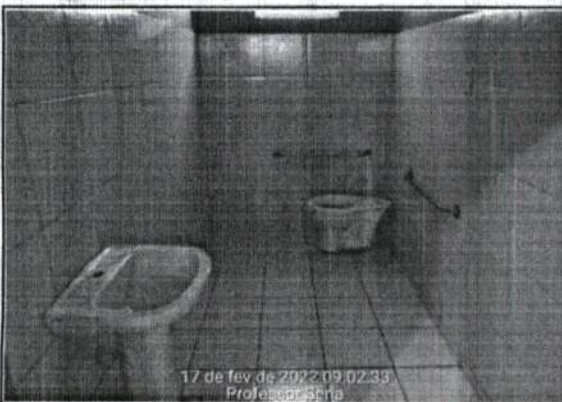
FOTO Nº 57  
NECESSIDADE DE TORNEIRAS E TAMPAS DE VASO E CAIXA ACOPLADAS

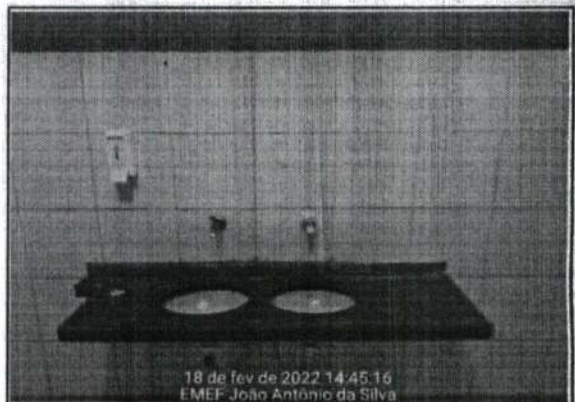
FOTO Nº 58  
NECESSIDADE DE ESPELHO E TORNEIRAS

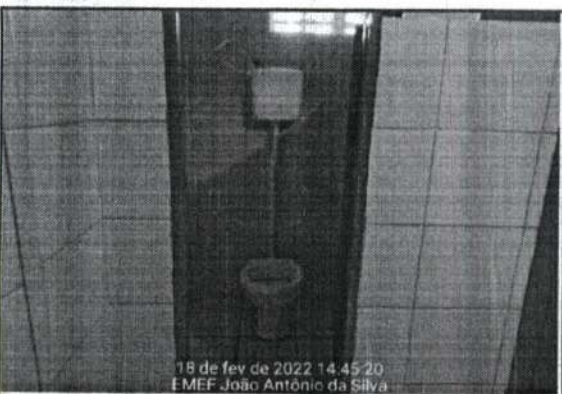
FOTO Nº 59  
INSTALAÇÃO DE CAIXA DE DESCARGA ETAMPA DE VASO

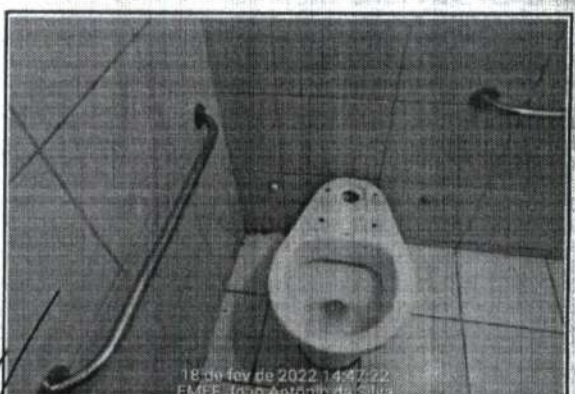
FOTO Nº 60  
SUBSTITUIÇÃO DE BACIA SANITÁRIA

Fixação da bacia sanitária com a utilização dos parafusos fornecidos pelo fabricante. Rejuntamento entre a bacia e o piso para acabamento final. Serão sumariamente recusadas todas as peças que apresentem sinais de rachaduras, lascas e quaisquer outras imperfeições.
